Reparasi Perahu Fiberglass bagi Nelayan Kabupaten Takalar

Zulkifli A. Yusuf^{1*}, M. Rusydi Alwi¹, Ganding Sitepu¹, Andi Haris Muhammad¹, Baharuddin¹, Andi Husni Sitepu¹, M. Iqbal Nikmatullah¹, Lukman Bochary², Misliah²
Departemen Teknik Sistem Perkapalan, Fakultas Teknik Universitas Hasanuddin¹
Departemen Teknik Perkapalan, Fakultas Teknik Universitas Hasanuddin²
Navalarchitecture@gmail.com*

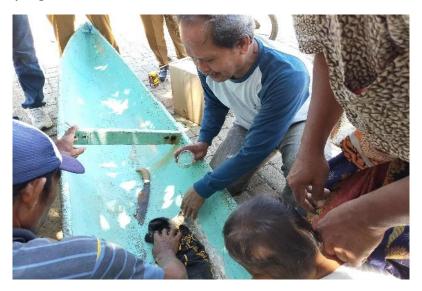
Gambar 2. Kegiatan persiapan perahu yang akan diperbaiki

Kegiatan alih teknologi selanjutnya adalah pelatihan reparasi kerusakan perahu fiberglass. Peserta diminta untuk mempraktekkan bagaimana memperbaiki kerusakan perahu fiberglass mereka sesuai dengan teknik perbaikan yang telah diberikan pada tahap penyuluhan sebelumnya. Kegiatan pelatihan ini diawali persiapan perahu yang akan diperbaiki. Peserta melakukan penandaan bagian perahu yang rusak, kemudian bahan fiberglass pada titik yang mengalami kerusakan dikupas hingga bersih. Peserta mempraktekkan cara membersihkan titik yang rusak hingga serat fiber yang lama kelihatan dan betul-betul dalam kondisi bersih dan kering.

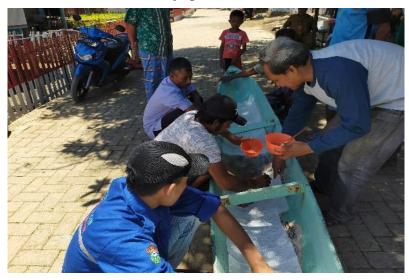
Gambar 3. Kegiatan praktek perbaikan Perahu Fiberglass

Selanjutnya nelayan mitra melakukan praktek perbaikan terhadap kerusakan perahu fiberglass. Kegiatan praktek dimulai dengan meminta peserta untuk menyiapkan bahan-bahan dan peralatan kerja, kemudian mempraktekkan cara mencampur bahan fiberglass sesuai teori yang telah diberikan dan penggunaan alat bantu secara benar. Tim melakukan penilaian unjuk kerja peserta dalam mengenali jenis-jenis bahan dan kemampuan melakukan proses pencampuran bahan sesuai metode yang telah diberikan. Evaluasi unjuk kerja peserta menunjukkan bahwa peserta telah mampu mengenali jenis-jenis bahan dan mampu melakukan proses pencampuran bahan dengan benar sesuai metode yang telah diberikan. Selanjutnya peserta melakukan perbaikan sesuai dengan enis kerusakan yang terjadi. Peserta diminta untuk mendemonstrasikan cara perbaikan kerusakan sesuai dengan metode perbaikan yang telah diberikan sebagaimana terlihat pada Gambar 3.
