## Pelatihan Perbaikan Perahu Kecil Fiberglass Reinforced Plastic (FRP) Untuk Budidaya Rumput Laut di Kabupaten Bantaeng

Wahyuddin Mustafa\*, Syamsul Asri, Farianto Fachruddin L, Moh.Rizal Firmansyah,  
Muh.Zubair Muis Alie dan Firman Husain  
Departemen Teknik Perkapalan dan Kelautan, Fakultas Teknik UNHAS  
wahyuddin.mustafa@unhas.ac.id\*

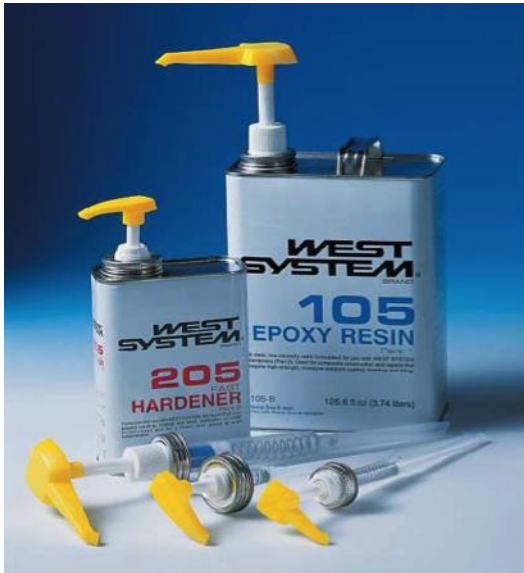
Gambar 1. Minyak Resin dan Katalis

Minyak resin bahan dasarnya terbuat dari minyak bumi dan residu tumbuhan. Adapun jenis resin yang umum digunakan untuk konstruksi perahu adalah jenis *orthophthalic polyester resin*. Untuk membuat campuran menjadi keras maka digunakan cairan kimia (*hardener*) yang biasa disebut dengan **Katalis** (*catalis*), seperti terlihat pada Gambar 1.

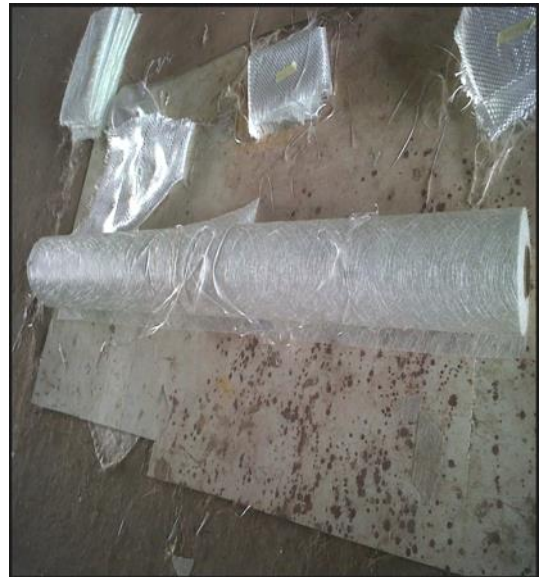
Gambar 2. Contoh Mat

Terbuat dari bahan *polyester*, sebagai media lapisan permukaan sebuah plat fiber, seperti terlihat pada Gambar 2.

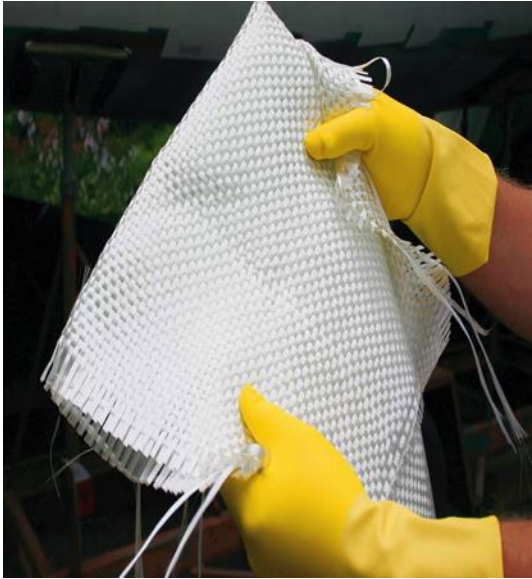
Gambar 3. Roving

Terbuat dari bahan *polyester/epoxy*, digunakan sebagai media lapisan tengah dari plat *fiberglass*. Serat penguat merupakan serat gelas yang memiliki kekakuan dan kekuatan tarik yang tinggi serta modulus elastisitas yang cukup tinggi, seperti terlihat pada Gambar 3.

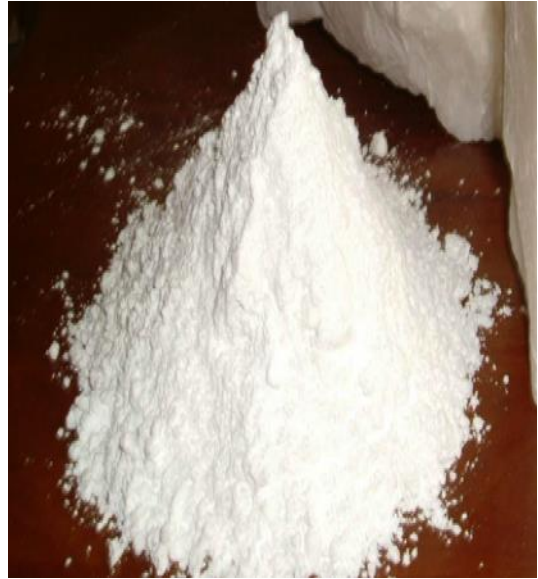
Gambar 4. Talc (Tepung Khusus)

Digunakan untuk membuat lemfiber (*jackcoat*) serta untuk membuat campuran cat plincoat, seperti terlihat pada Gambar 4.

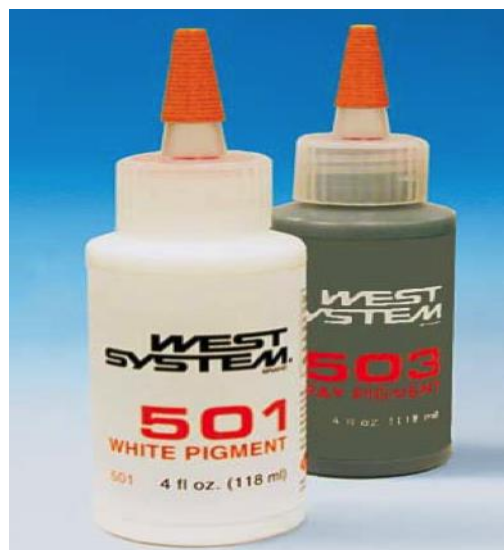
Gambar 5. Pigmen

Digunakan untuk memberi warna pada resin dan talc, warna tersedia bermacam-macam, seperti terlihat pada Gambar 5.

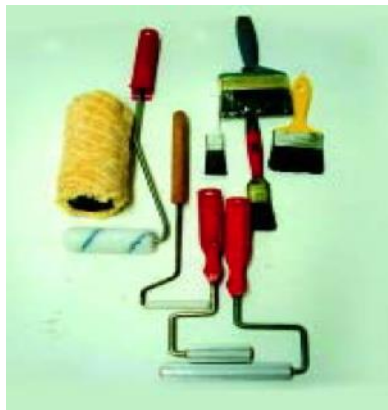
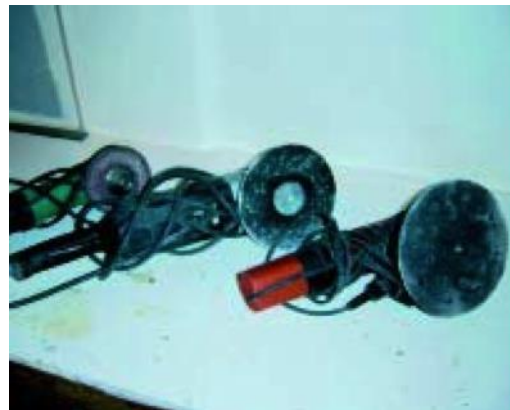
Gambar 6. Peralatan Kerja (a) Kuas Sapu dan Kuas rol; (b) Gerinda

Kuas paling cocok untuk penggunaan untuk *gelcoat* dan resin polyester terutama pada daerah sudut sempit dan detail-detail kecil. Kuas rol dari berbagai ukuran dapat digunakan. Rol harus terbuat dari bahan yang tidak akan rusak oleh pelarut, seperti terlihat pada Gambar 6.a. Gerinda poles dan potong, digunakan saat lambung perahu didempul, diperhalus permukaannya dan memotong FRP, seperti terlihat pada Gambar 6.b.

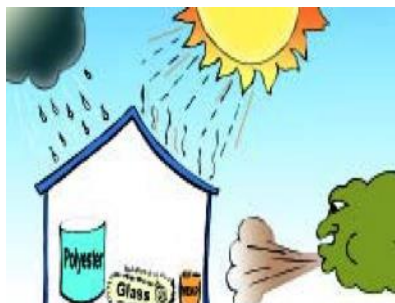
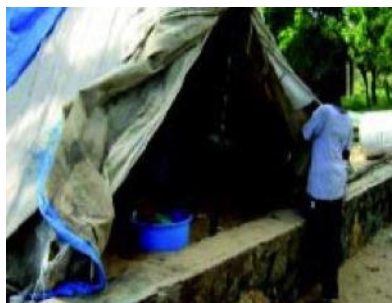
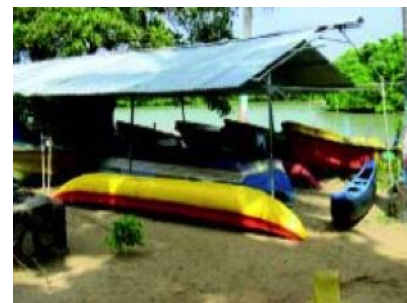
Gambar 7. Penanganan Bahan (a) Pelindungan terhadap Matahari, Angin dan Hujan; (b) Penyimpanan Bahan di Tempat Kering; (c) Tempat Penampungan Perahu

Bahan FRP harus dilindungi dari sinar matahari langsung, angin dan hujan, seperti terlihat dalam ilustrasi Gambar 7.a. Pada iklim tropis, bahan FRP harus disimpan dalam kondisi gelap dan dingin mungkin untuk memastikan bahan tidak rusak (*shelf-life*) atau simpan di tempat kering, seperti terlihat pada Gambar 7.b.

Hal ini sangat penting untuk melindungi area kerja dari matahari, angin dan hujan. Jika tempat penampungan seperti yang ditunjukkan pada Gambar 7.c tidak mungkin, penampungan sementara harus dibangun, misalnya menggunakan terpal.

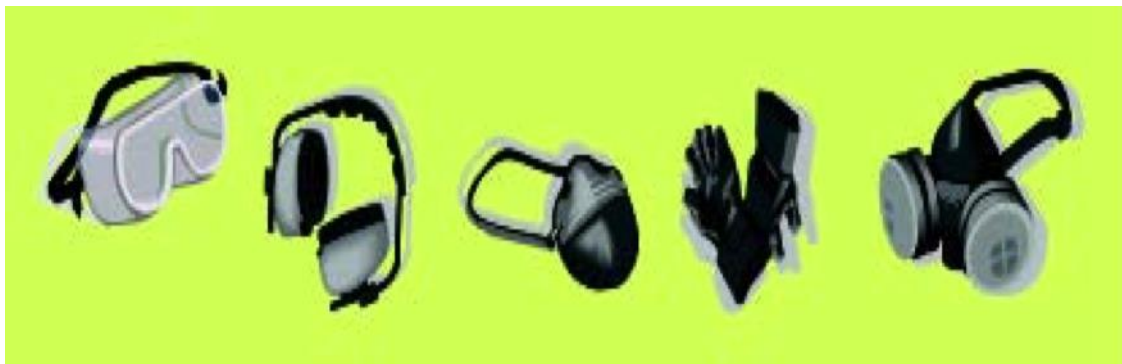
Gambar. 12 Perlengkapan K3  
Sumber: Anmarkrud Thomas,et.all (2010)

Pekerjaan dengan bahan FRP merupakan pekerjaan yang berisiko terhadap keselamatan dan kesehatan, oleh karena itu selalu gunakan pelindung mata/kaca mata (*eye protection*), jika akan mengerjakan FRP oleh karena merupakan bahan kimia berbahaya, yang dapat menyebabkan iritasi mata dan kerusakan mata lainnya. Selalu gunakan masker (*respirator and/or dust mask*) guna melindungi diri dari bahaya gas dan debu FRP akibat pengamplasan/pengerindaan. Selalu gunakan kaos tangan (*gloves*) guna melindungi kulit dari bahaya cairan kimia, seperti terlihat pada Gambar 12.

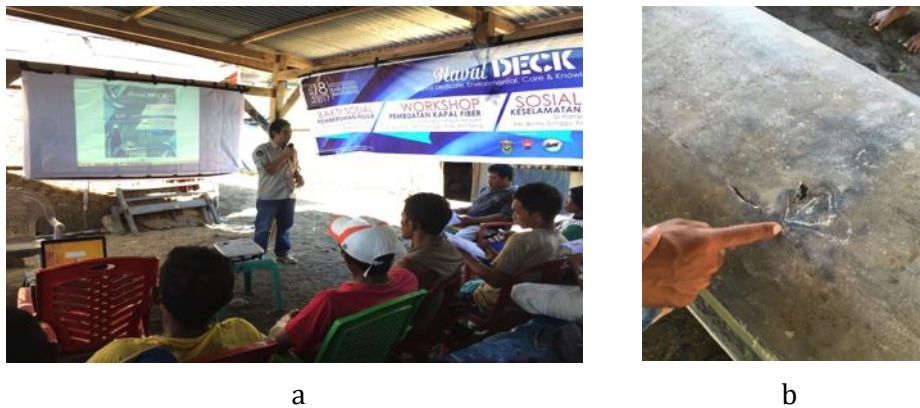
Gambar 13. (a) Penyajian Teori dan Diskusi; (b) Pemeriksaan Kondisi Perahu

Pada kegiatan ini, perahu yang diperbaiki hanya (1) satu, berdasarkan pemeriksaan secara detail kondisi perahu didapatkan kerusakan skala besar dan kecil yaitu perahu bocor di haluan, tengah dan buritan. Tebal kulit sisi dan lambung berkisar 3 (tiga) mm saja tidak sesuai dengan standar **BKI** yaitu sekitar 4 mm, untuk panjang perahu 6 – 7 meter.

1. Mengeringkan perahu.
2. Membersihkan seluruh permukaan perahu baik di dalam maupun diluar dari kotoran-kotoran yang menempel menggunakan amplas dan mata gerinda, seperti terlihat pada Gambar 13.b.
3. Menandai daerah – daerah yang rusak.

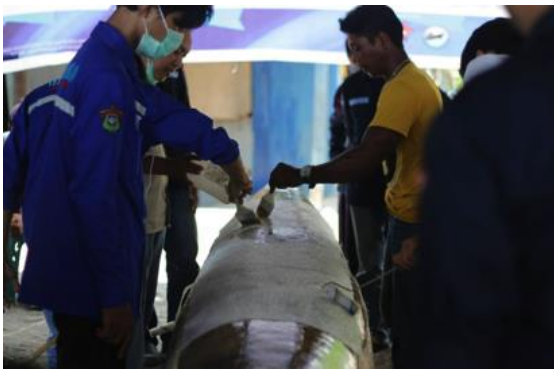
a

Gambar 14. (a) Pelapisan Resin, Mat dan Roving; (b) Pelapisan Resin, Talc dan Pigmen  
Sumber: Naval Deck (2017)

8. Setelah kering sentuh, dilakukan pelapisan keseluruhan badan kapal yang telah ditandai dengan menggunakan isolasi.
9. Pelapisan dilakukan untuk menambah ketebalan kulit yang tidak memenuhi standar BKI dilakukan dari dalam lambung sekaligus melapisi patahan. Lapisan pertama dilakukan dengan memberikan resin secara merata kemudian dipasangkan matt 300, setelah itu di berikan resin lagi secara merata kemudian dipasangkan roving 600 sebagai lapisan kedua, dan lapisan matt 300 untuk lapisan ketiga, seperti terlihat pada Gambar 14.a.
