## Sosialisasi Potensi Bahaya Geologi dan Mitigasinya di Kecamatan Herlang, Kabupaten Bulukumba, Provinsi Sulawesi Selatan

Hendra Pachri<sup>1\*</sup>, A. M. Imran, Busthan Azikin, Asri Jaya, Rohaya Langkoke, Ratna Husain, Fauzi Arifin, Safri Burhanuddin, Kaharuddin, Bahrul Hidayah  
Departemen Teknik Geologi, Fakultas Teknik, Universitas Hasanuddin<sup>1</sup>  
hendrapachri@unhas.ac.id<sup>1\*</sup>

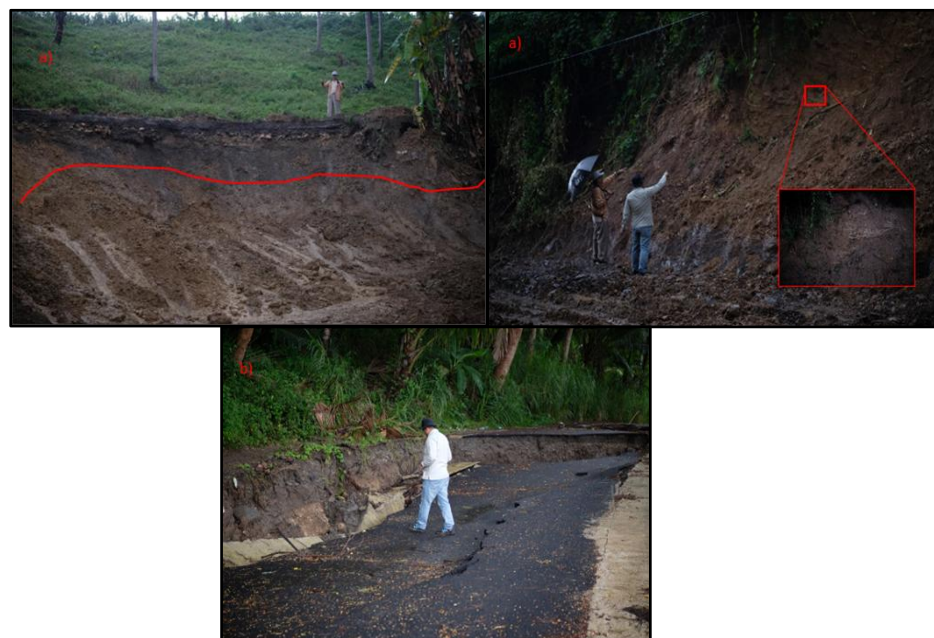
Gambar 3. (a) Longsor pada Daerah Tanuntung; (b) Longsor pada Daerah Lahola; (c) Amblas badan jalan pada Daerah Alarang

Gambar 3a memperlihatkan tanah longsor dengan panjang 20,21 m, dengan slope  $48^\circ$  dengan litologi batuan Tufa. Gambar 3b memperlihatkan tanah longsor panjang 18 m, dengan slope  $60^\circ$

dengan litologi batuan lempung pada lapisan bawah sebagai bidang gelincir dan Tufa pada bagian atas disertai dengan adanya bidang sesar pada litologi Tufa. Gambar 3c memperlihatkan amblas badan jalan pada Daerah Alarung memperlihatkan kenampakan jalan amblas sedalam 1,8 m dan merupakan fase kedua gerakan tanah setelah longsor di lereng bagian bawah.

pergeseran tanah secara horizontal dan vertikal pada wilayah luar badan jalan telah disampaikan penyebabnya dalam kegiatan pengabdian ini pada gambar 3. Dampak yang diakibatkan atas kejadian ini, tertimbun badan jalan akibat longsor lereng atas, kerusakan badan jalan akibat pergeseran batuan, kerusakan bangunan penduduk akibat pergerakan tanah. Jumlah Rumah yang terdampak sebanyak 14 rumah.

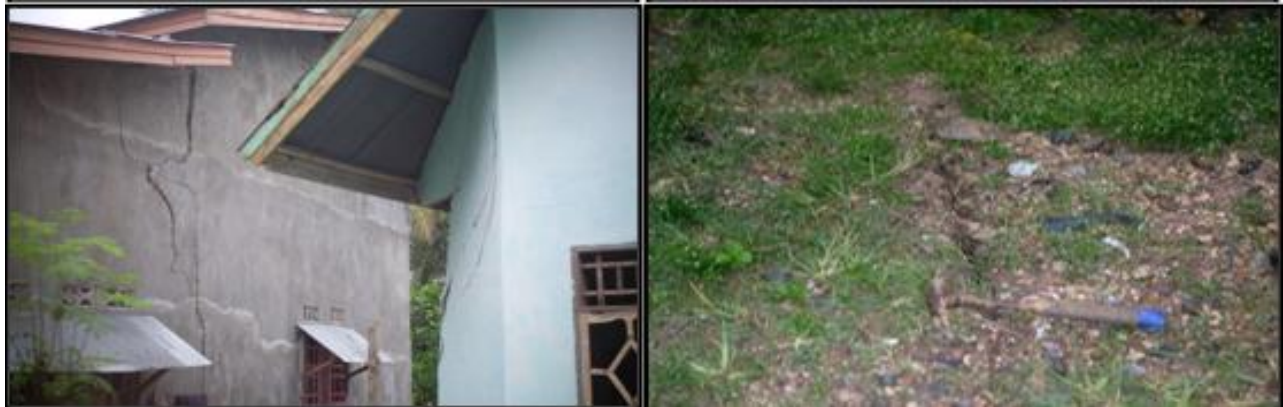
Gambar 4. Pergeseran tanah dan Retakan rumah pada Daerah Borong

Pergeseran tanah dan retakan rumah pada Daerah Borong Pada daerah ini menjadi area paling terdampak, melihat jumlah rumah yang retak dan bukaan retakan yang terus bertambah dengan rata-rata bukaan sebesar 8-33 cm dengan litologi batugamping (Gambar 4). Berdasarkan informasi lapangan sebelum kegiatan Pengabdian LBE ini bahwa wilayah Kecamatan Herlang Kabupaten Bulukumba disusun litologi tufa dan batugamping.
